PŘEHLED VÝZKUMŮ

54-2

KOPŘIVNICE (K. Ú. VLČOVICE, OKR. NOVÝ JiČÍN)

Městská část Vlčovice, kostel Věch svatých, p. č. 42. Novověk. Kostel. Záchranný výzkum.

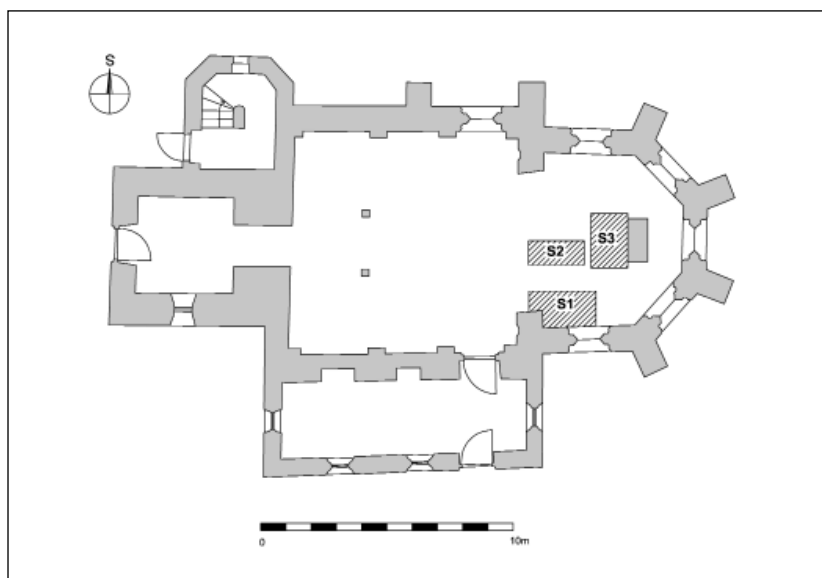
Obr. 61. Kopřivnice, městská část Vlčovice, kostel Věch svatých. Půdorys kostela s vynesenu situací archeologicky zkoumaných ploch.

Abb. 61. *Kopřivnice, Stadtteil Vlčovice, Allerheiligenkirche. Grundriss der Kirche mit Bezeichnung der Grabungsfläche.*

V interiéru presbytáře kostela byly v roce 2012 realizovány tři archeologické sondy (S1–S3, obr. 61). Důležité zjištění představuje zachycení části původního pohřebiště, předcházejícího výstavbě stávajícího kostela. Kostrový pohřeb v natažené poloze na zádech, orientovaný ve směru západ – východ, byl uložen v rakvi (obr. 62). Tento hřbitovní horizont byl následně narušen základovým výkopem pro obvodové zdivo presbytáře. Původní podlaha z cihelných dlaždic byla minimálně jednou obnovena, při stavebních úpravách kostela pak byla nahrazena dlažbou z mramorových dlaždic. Několikanásobné obnově podlahy odpovídají rovněž stavební úpravy oltářní menzy. V průběhu 16.–18. století se v interiéru presbytáře pohřbívalo sporadicky. Na základě nálezů hřebíků a pozůstatků dřeva lze předpokládat, že všechny odkryté pohřby byly uloženy v rakvích. V souvislosti s pohřebními aktivitami v interiéru presbytáře byla cihelná dlažba

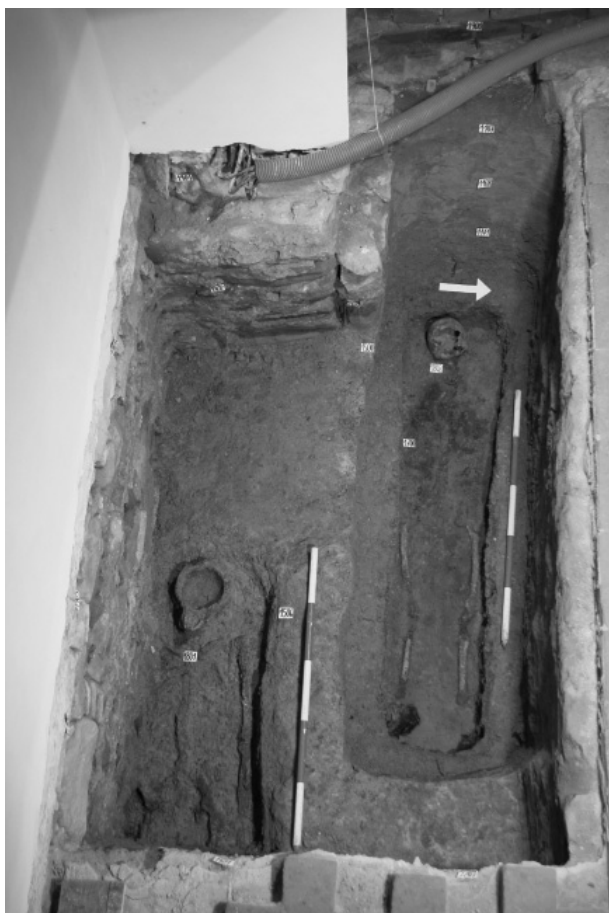
Obr. 62. Kopřivnice, městská část Vlčovice, kostel Všechných svatých. Pohřeb předcházející výstavbě kostela (vlevo) a interiérový pohřeb v jižní části presbytáře u paty vítězného oblouku (vpravo). Sonda S1, pohled od východu. Foto F. Kolář.

Abb. 62. Kopřivnice, Stadtteil Vlčovice, Allerheiligenkirche. Links eine Bestattung vorgängig der Kirchenanbau und rechts eine Kirchenbestattung im Südteil des Presbyteriums am Fuße des Triumphbogens. Grabungsschnitt S1, Blick von Osten. Foto F. Kolář.

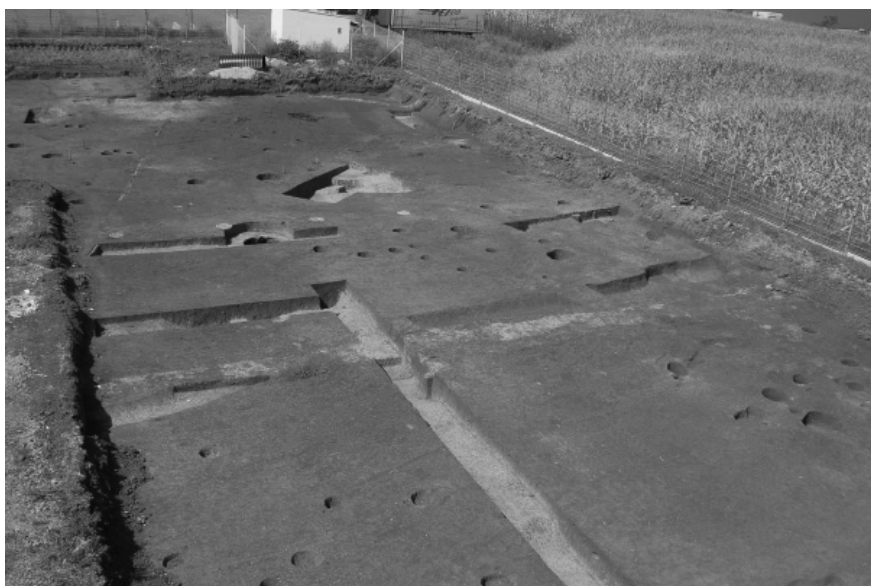
Obr. 63. Kralice na Hané (okr. Prostějov), „Kralický háj“. Severní částí prozkoumané plochy s koncentrací středověkých objektů.

Abb. 63. Kralice na Hané (okr. Prostějov), „Kralický háj“. Nördliche Teil der Grabungsfläche mit einer Anhäufung den mittelalterlichen Objekten.

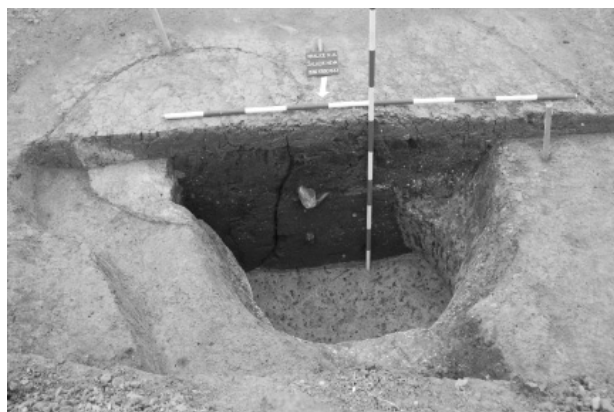
Obr. 64. Kralice na Hané (okr. Prostějov), „Kralický háj“. Superpozice dvou středověkých zásobních jam (obj. č. 530 a 633).

Abb. 64. Kralice na Hané (Bez. Prostějov), „Kralický háj“. Überlagerung zwei mittelalterlichen Speichergruben (Obj. Nr. 530 und 633).
